堂谷津の里から

いつも濡れている道路歩道の謎と堂谷津の湧水

千葉県環境研究センター地質環境研究室主席研究員 風岡 修

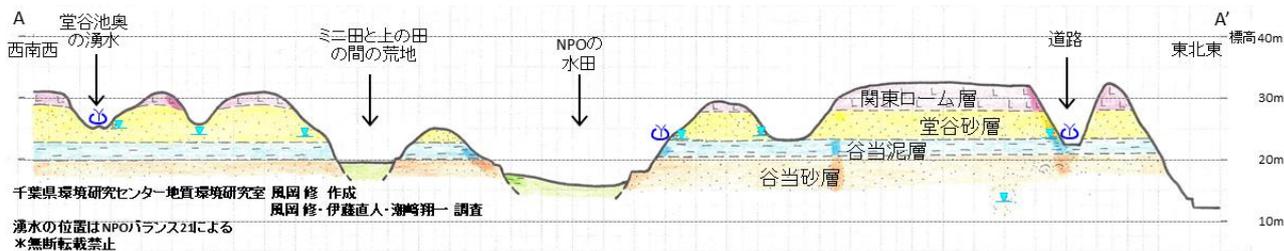
図 堂谷津周辺の西南西－東北東方向の地質断面図。青色の記号は湧水箇所。水色の▼は地下水面の位置。

国道51号線の吉岡十字路を抜けて、県道の浜野四街道長沼線を通り、京成バスの御成台車庫の手前の交差点を左折し、堂谷津の入り口のちょっと手前の広い道路の両脇の歩道のところはいつも濡れていることに気づきます。何故濡れているのでしょうか？図は堂谷津周辺の地質断面図です。

堂谷津の道路沿いには谷当砂層（写真2）という貝化石を含む（写真5）やや硬い水が通りやすい砂層がみられます。この上には厚さ約4mの谷当泥層（写真3）が重なっています。この地層は、上の田の近くの道路沿いの掘り込み部分の奥に見ることができます（写真1）。この上には、厚さ約5mの砂層を中心とした堂谷津砂層（写真4）、さらにこの上には厚さ5mの関東ローム層（写真6）が覆っています。この関東ローム層は、この周囲の高台の台地の上を覆っており、透水性が非常に良い地層なのです。堂谷津砂層と関東ローム層は、堂谷津の入り口の手前のいつも濡れている道路沿いで垣間見ることができます。雨が降ると、まず関東ローム層にそのほとんどが浸み込み、さらにその下の砂層へ浸透していきます。しかし、さらに下位にある谷当泥層は難透水層のため、水がほとんど浸み込みません。このため、堂谷津砂層の下部に水がたまり、地下水となり、横方向へ流動します。こうして、堂谷津砂層の下部が地表に現れているところでこの地下水が湧き出ているのです。その場所は、堂谷池の奥で皆さんは見ているのですが、同じような地質となっている場所が堂谷津の入り口手前の道路の濡れているところになるのです。

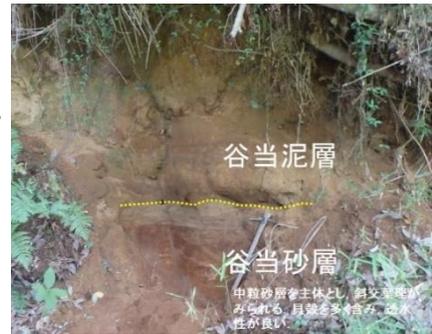
写真1 上の田の近くの道路沿いの掘り込み部に見られる谷当砂層と谷当泥層。

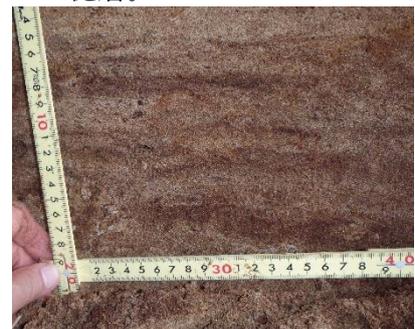
写真2 上の田の近くの道路沿いの掘り込み部に見られる谷当砂層。

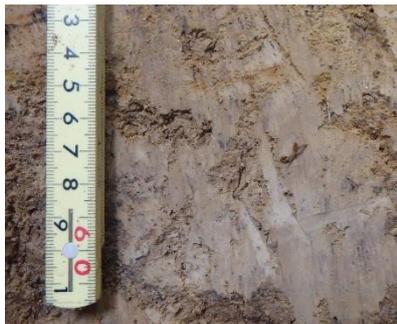
写真3 上の田の近くの道路沿いの掘り込み部に見られる谷当泥層。

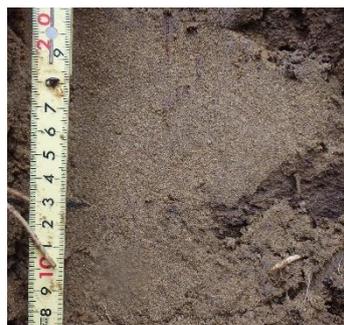
写真4 堂谷津入り口手前の道路沿いに見られる堂谷津砂層。

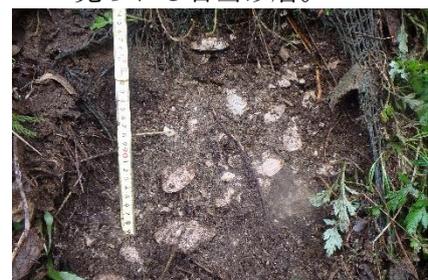
写真5 堂谷津入り口手前の道路沿いに見られる谷当砂層。貝化石を含む。

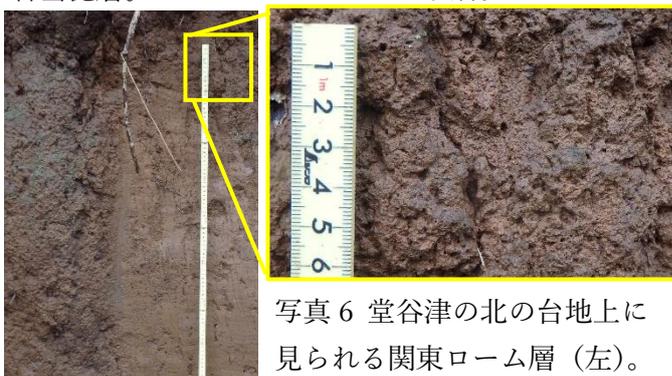
写真6 堂谷津の北の台地上に見られる関東ローム層（左）。根の跡の孔が無数に見られる（上）。
